Katalógus

X-TRA SEAL

Tömlő javítás

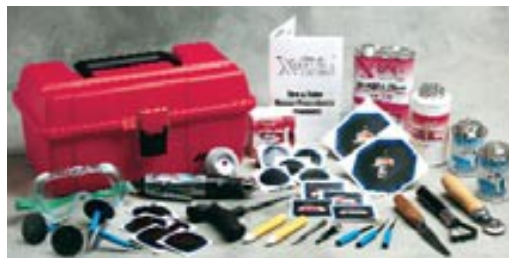
A tömlőn általában **hasadás vagy tűszúrás** formájában jelentkezik a sérülés.

- A hasadás széleit ollóval **elkerekítjük**, ezzel megakadályozzuk a továbbhasadást.
- Kaparóval /**936**/, eltávolítjuk a szennyeződést.
- Kiválasztjuk a megfelelő méretű tömlőfoltot úgy, hogy a sérüléstől a folt legalább 1,5-2 cm fedésben legyen minden pontján, és ezt **krétával körvonalazzuk**.

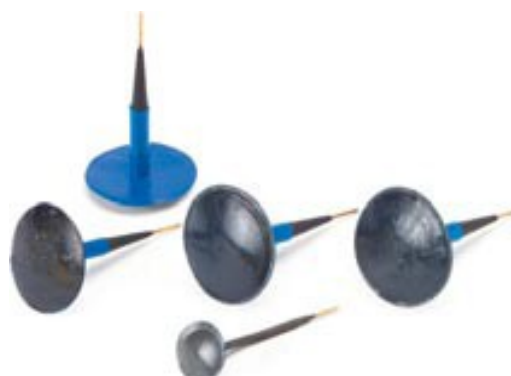
Tapasz szárok

Abban az esetben alkalmazandó amikor a sérülés szöge nagyobb mint 45' .
